Parecer: PAT.2019.068.000-DLA-SEMMAC	Data do Parecer: 15/02/2019
Tipo de Licenciamento: Parecer Técnico	FAVORÁVEL
Protocolo Nº: 2019005292	Data do Protocolo: 05/10/2019

Observações:
Vistoria em árvore localizada em praça pública.

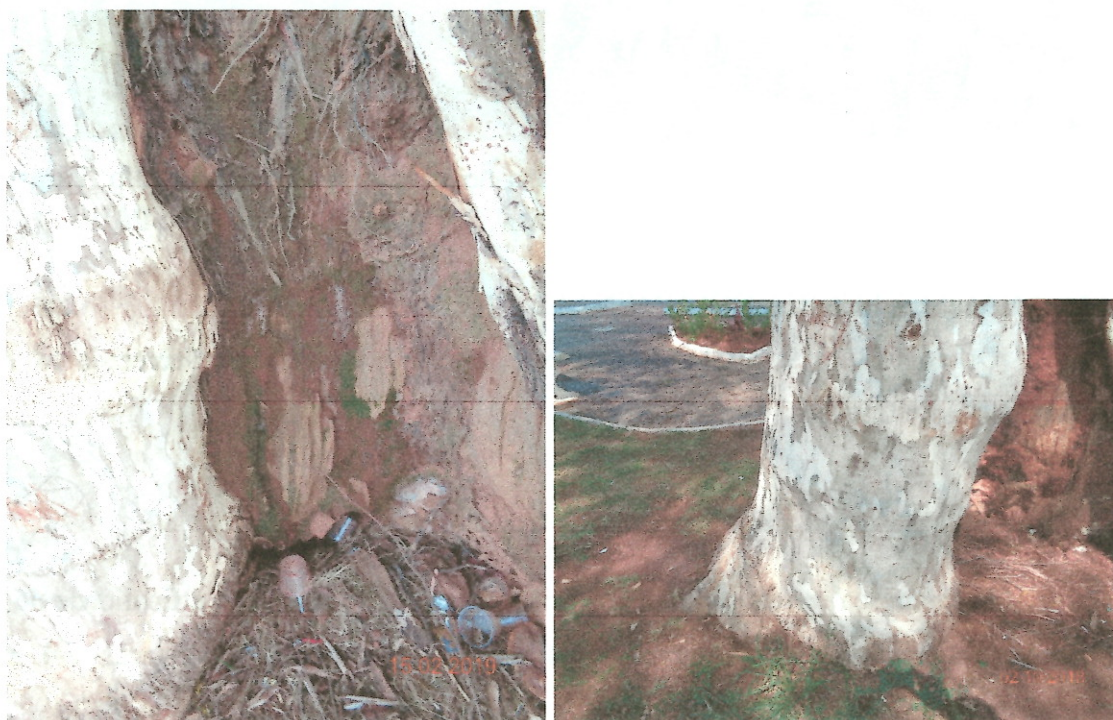
- A presença de cupins e formigas em todo o tronco da árvore, inclusive nos galhos superiores, conforme verificado também na vistoria realizada no dia 02 de outubro de 2018 (Figura 2). A diferença assenta-se na maior atividade desses insetos na vistoria atual em comparação com a anterior;
- Presença de danos no tronco principal da árvore (Figura 3), em ambas vistorias;
- Rachadura ao longo do tronco principal responsável pela sustentação da árvore, fato este que não existia nas vistorias anteriores. A rachadura está na direção vertical e apresenta largura entre 5 e 10 cm e profundidade maior que 15 cm, com a presença de terra em todo interior do tronco (Figura 4).

Figura 2. Presença de cupins e formigas constatada nas duas últimas vistorias, Centro, Catalão, GO. Autor: Resende Jr.

O surgimento desse novo dano no tronco, serve para reafirmar a necessidade de retirada **urgente** da árvore, para evitar danos diretos à população.

Solicita-se ainda o isolamento **imediato** da via pública paralela e de área na Praça Getúlio Vargas equivalente à extensão da copa da árvore, até que o procedimento de retirada do espécime seja realizado.

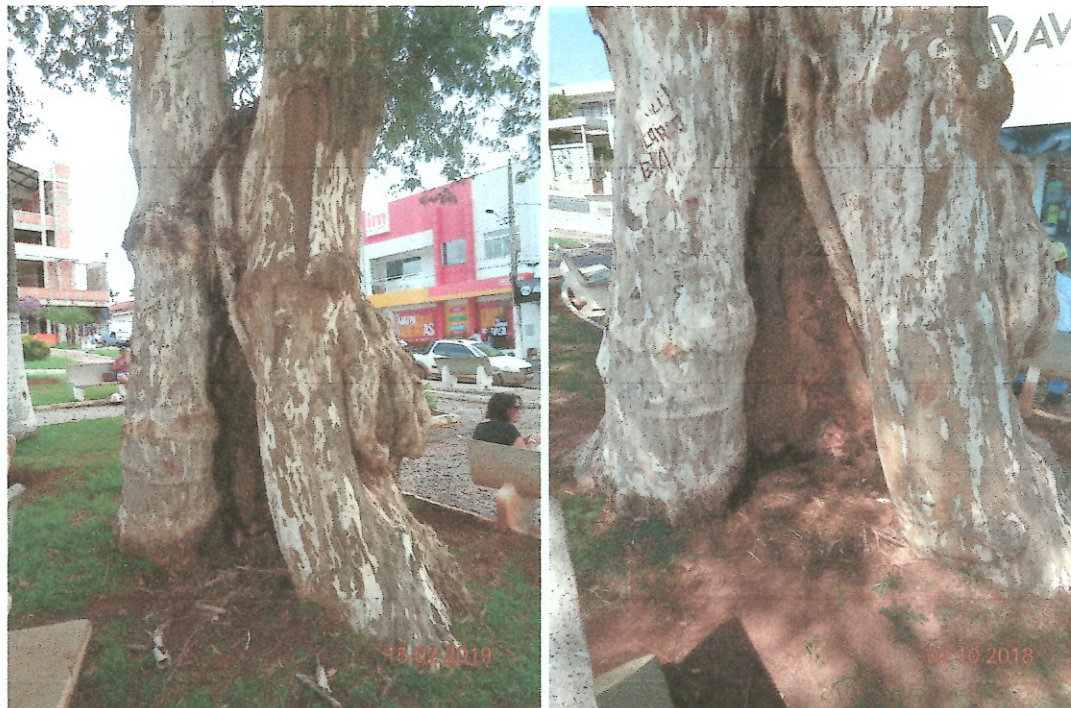
Figura 3. Danos no interior do tronco constatados nas duas últimas vistorias, Centro, Catalão, GO. Autor: Resende Jr.

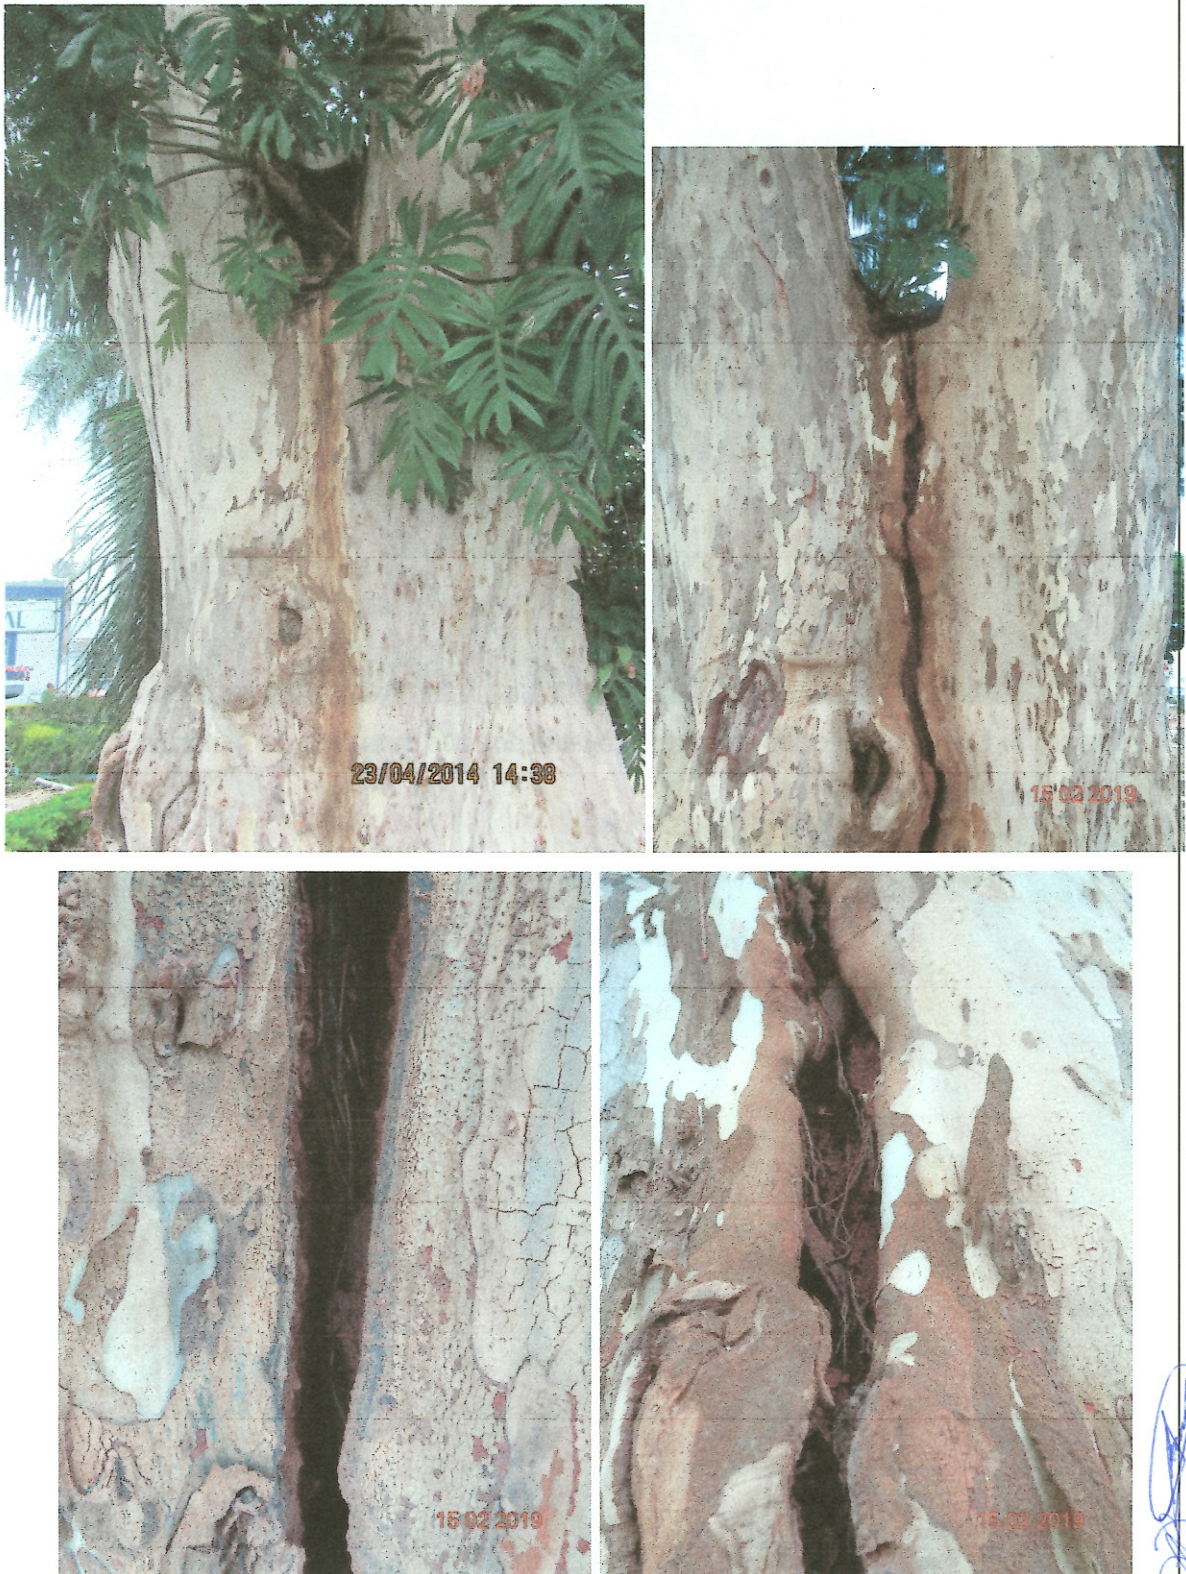
Figura 4. Primeira foto mostra detalhe do tronco sem a rachadura em 2014; as demais fotos de 15 de fevereiro de 2019, mostram o crescimento da rachadura no tronco em lado oposto ao dano mostrado na Figura 3, Praça Getúlio, Centro, Catalão, GO. Autor: Resende Jr.

A presença da rachadura ao longo do tronco traz indícios de que este não está sendo capaz de sustentar o peso da copa da árvore, em especial no período chuvoso pela contribuição da umidade e infiltração de água através dos caminhos abertos pelos insetos.
